我国铁路机务系统成为全国第一个试验MAT技术的部门。2002年，在原铁道部运输局装备部主持下，组织包括制造、研发、运用、检修等专业在内的技术队伍，在4台新造大功率货运主型内燃机车柴油机上，开展了实时的运输生产应用试验。结果表明，采用金属减摩自修复技术后，机车动力柴油机的主要摩擦副缸套与活塞的使用寿命可延长至2~3倍；燃油节约率为2.2%。其中，一台已牵引累计115万km机车，在返厂大修解体检测时发现，缸套内径除全部都在正常范围内以外，其中相当部分仍是出厂尺寸，即出现零磨损。历时五年的试验取得预期效果，原铁道部运输局装备部发文，全路机务系统推广应用。至今已有近1000台次机车应用了该技术。

机车摩擦治理部位示意

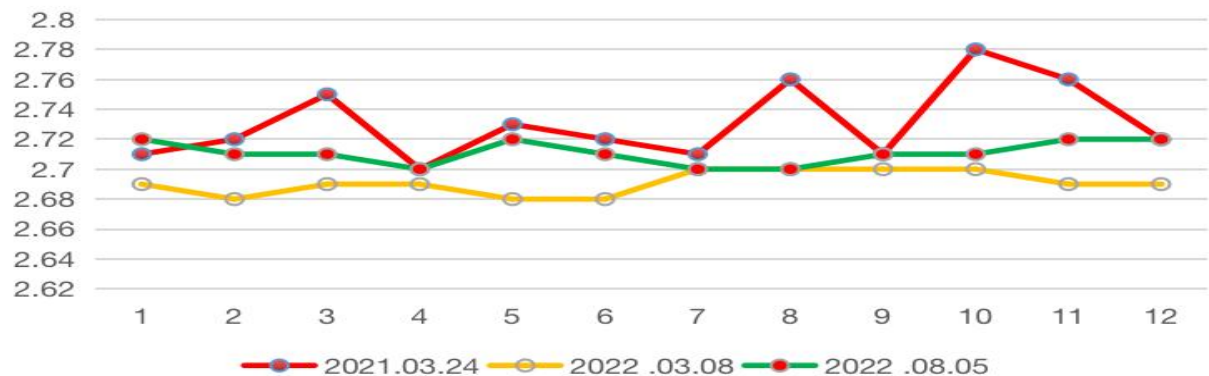
5236机车气缸压缩压力均衡对比图

恢复、均衡气缸压缩压力，提高燃烧效率，节能降碳
