应用摩安（MORUN）金属减摩修复技术 阶段总结

广州铁路（集团）公司怀化机务段

广州铁路（集团）公司怀化机务段 应用摩安（MORUN）金属减摩修复技术阶段总结

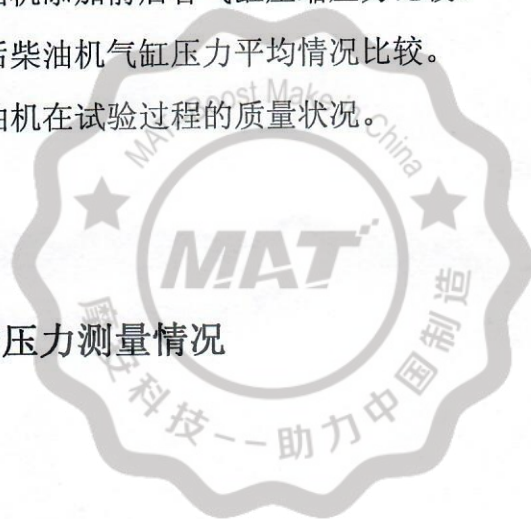
表 2 缸 压 测 试 记 录

机车号	DF4B-7615	柴油机号	3318
项目 时间 缸号	气缸压缩压力 (MPa)		
	2012-7 (添加前)	2012-9-26 (添加后)	
1	2.65	2.75	
2	2.65	2.65	
3	2.65	2.65	
4	2.65	2.70	
5	2.65	2.75	
6	2.65	2.75	
7	2.65	2.75	
8	2.65	2.75	
9	2.65	2.75	
10	2.65	2.70	
11	2.65	2.75	
12	2.65	2.75	
13	2.65	2.75	
14	2.65	2.75	
15	2.65	2.65	
16	2.65	2.75

试验数据统计表明,自2012年8月添加始至2012年9月,应用摩安的DF4B9154机车,走行了13711km,各缸压缩压力提升了0.1~0.15MPa,平均提升了0.13MPa,提升幅度约为5%。DF4B7615走行了21379km,各缸压缩压力提升了0.05-0.1MPa,平均提升了0.075MPa,提升幅度约为3% 气缸压缩压力都有较大程度的提高并保持均衡状态。

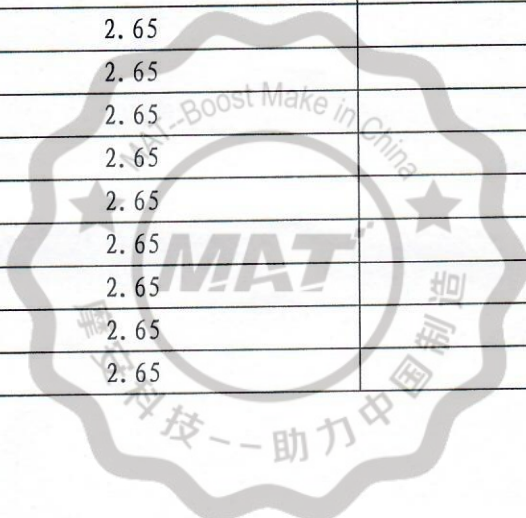
表 3 缸压测试记录

机车号	DF4B-9154	柴油机号	329
项目 时间 缸号	气缸压缩压力 (MPa)		
	2012-7 (添加前)	2012-11-9 (添加后)	
1	2.65	2.80	
2	2.65	2.80	
3	2.65	2.80	
4	2.65	2.75	
5	2.65	2.80	
6	2.65	2.80	
7	2.65	2.75	
8	2.65	2.80	
9	2.65	2.75	
10	2.65	2.75	
11	2.65	2.75	
12	2.65	2.75	
13	2.65	2.80	
14	2.65	2.80	
15	2.65	2.75	
16	2.65	2.80
